جامعة القاهرة

دراسة علاج وترميم وصيانة المآذن الأثرية بمدينة القاهرة تطبيقاً على إحدى المآذن الأثرية المختارة

بحث مقدم لنيل درجة الدكتوراه فى ترميم وصيانة الآثار

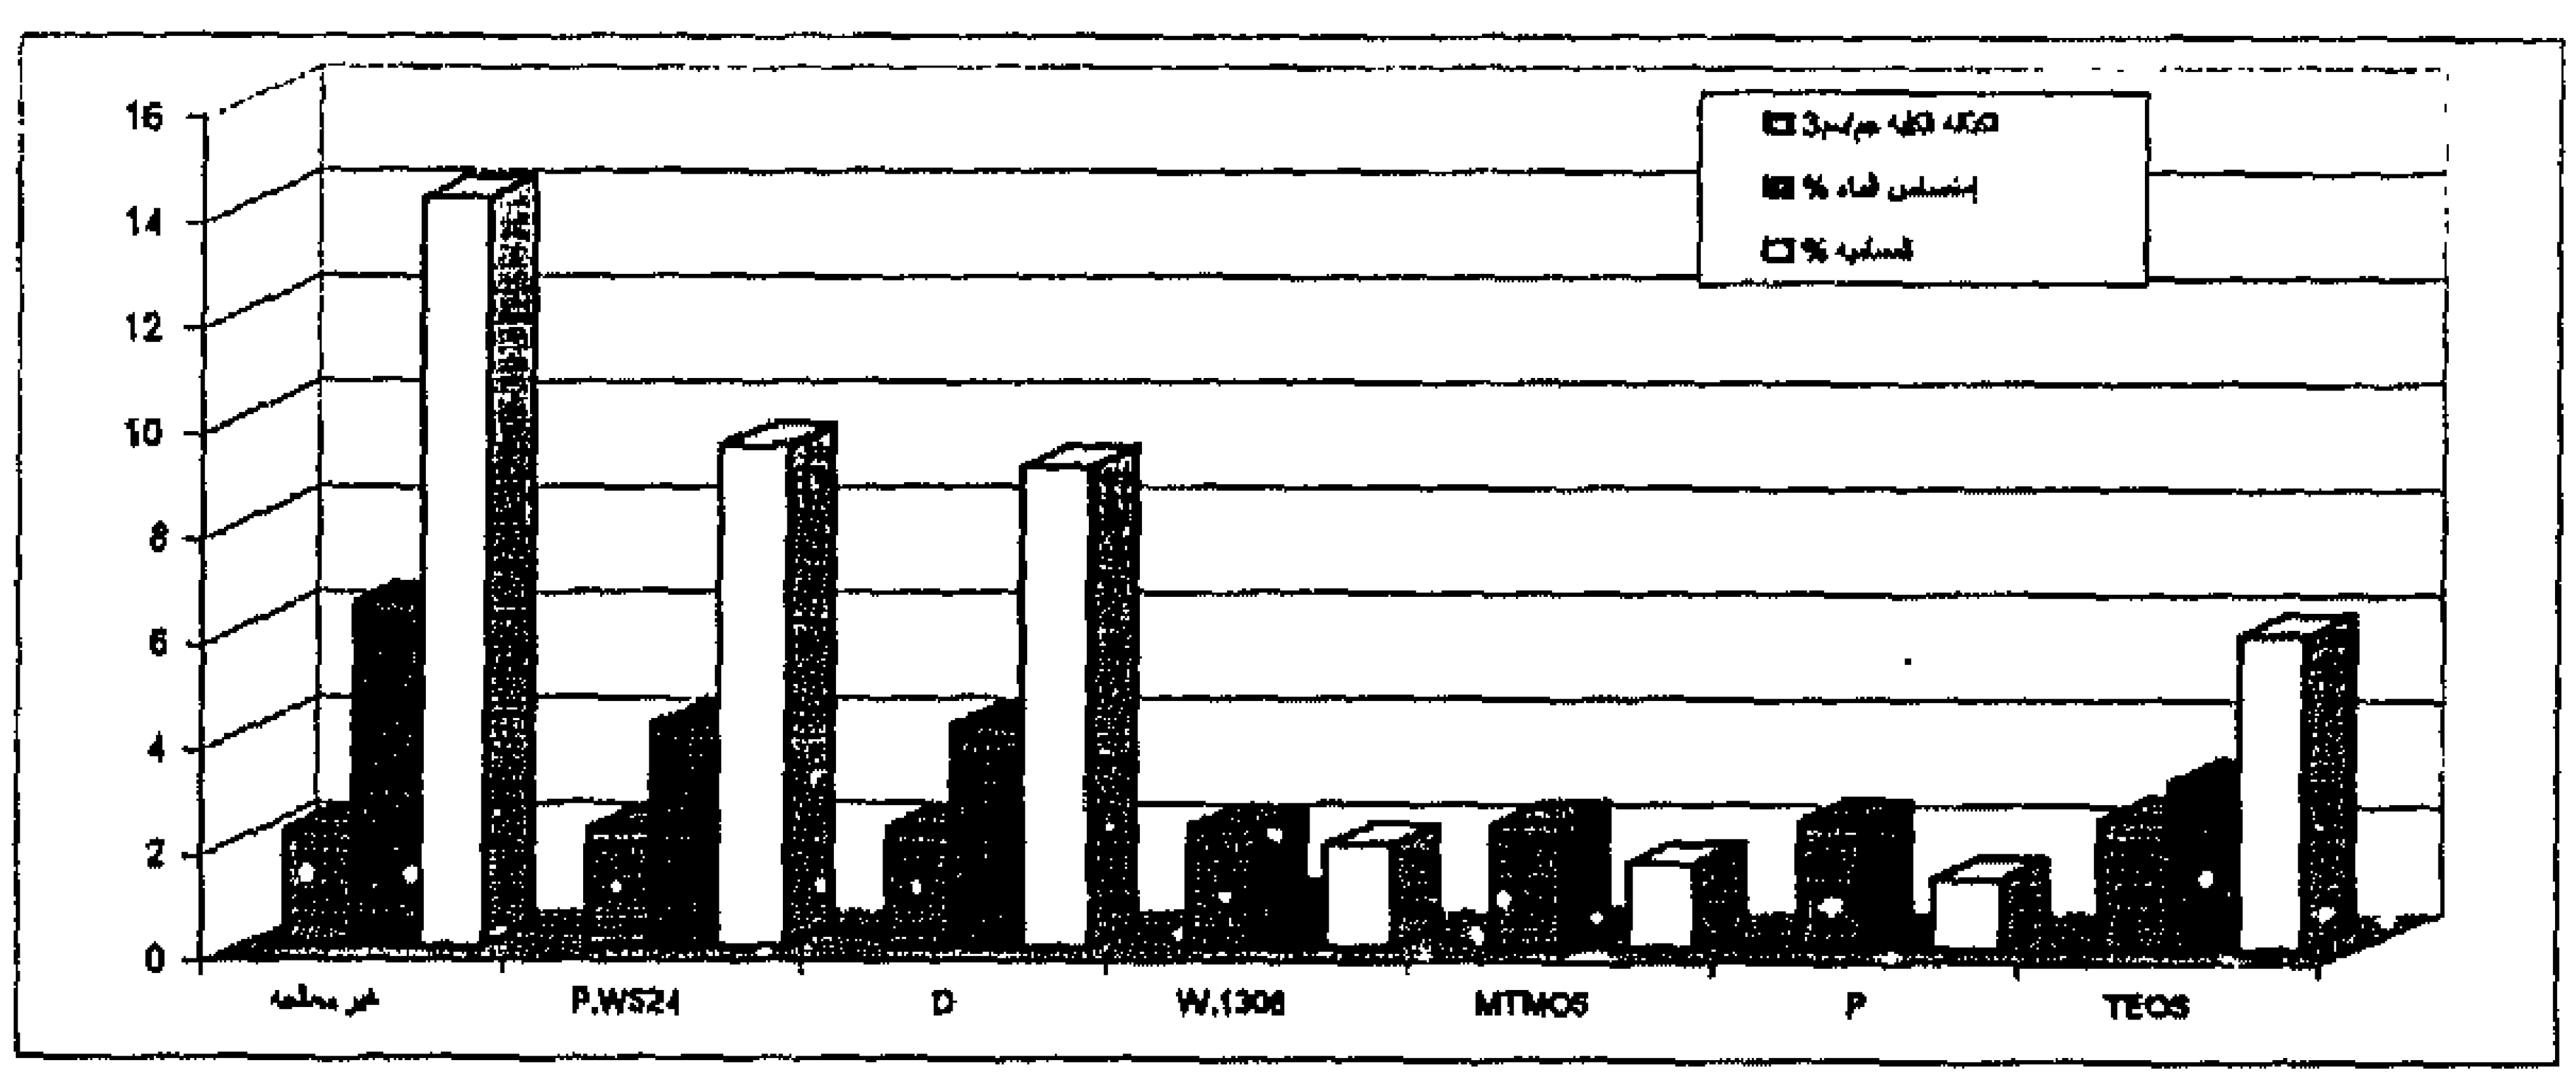
شكل رقم (٧٣) يوضح الخواص الفيزيائية لعينات المونة رقم (٨) بعد إجراء عمليات التقادم الصناعى

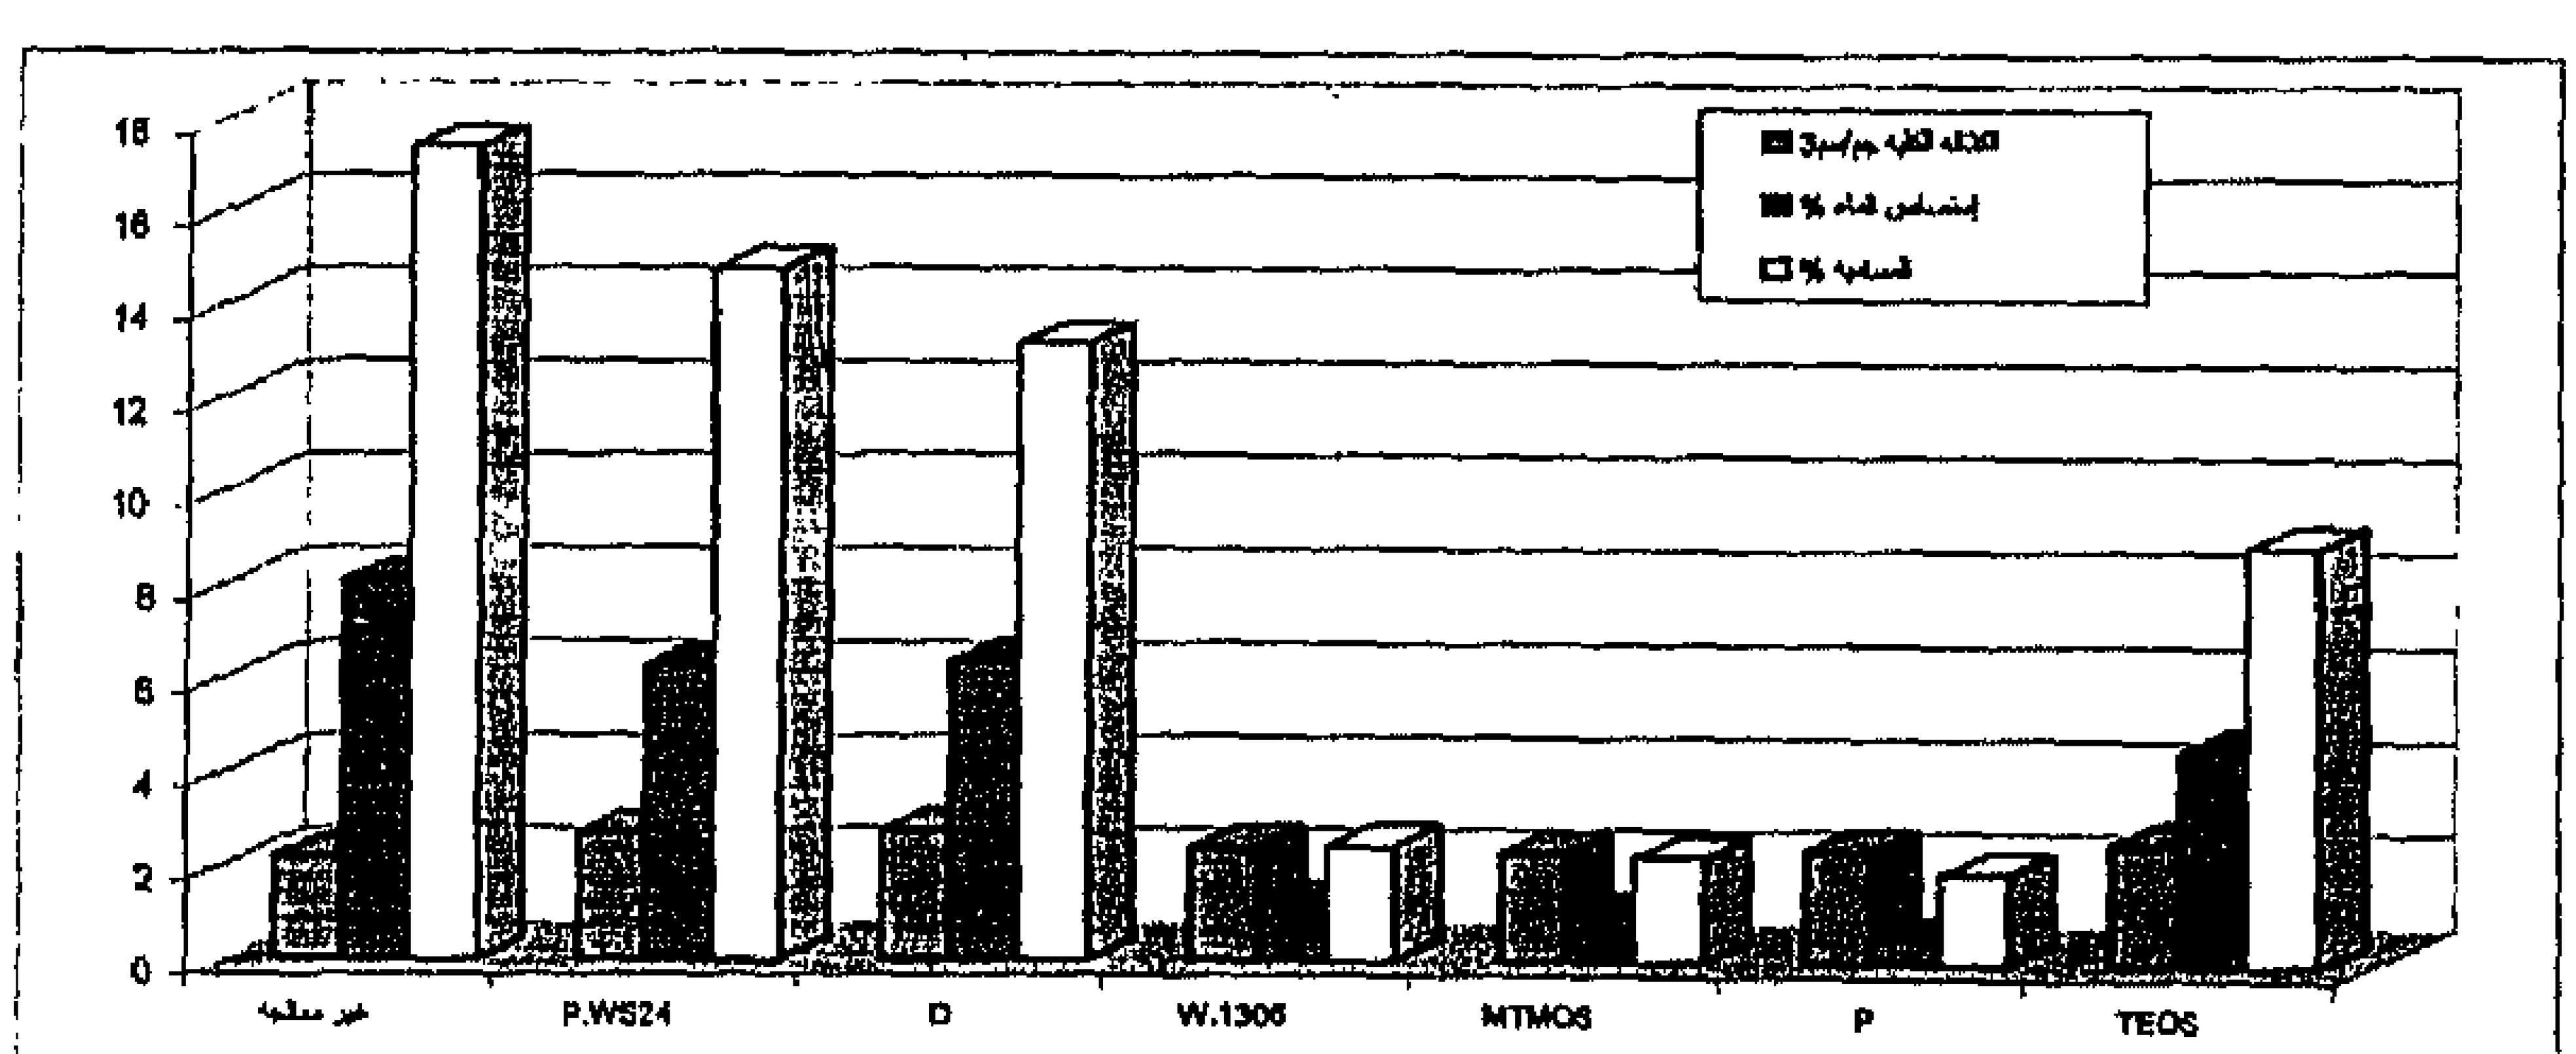
شكل رقم (٧٤) يوضح الخواص الفيزيائية لعينات المونة رقم (٧) بعد إجراء عمليات التقادم الصناعى

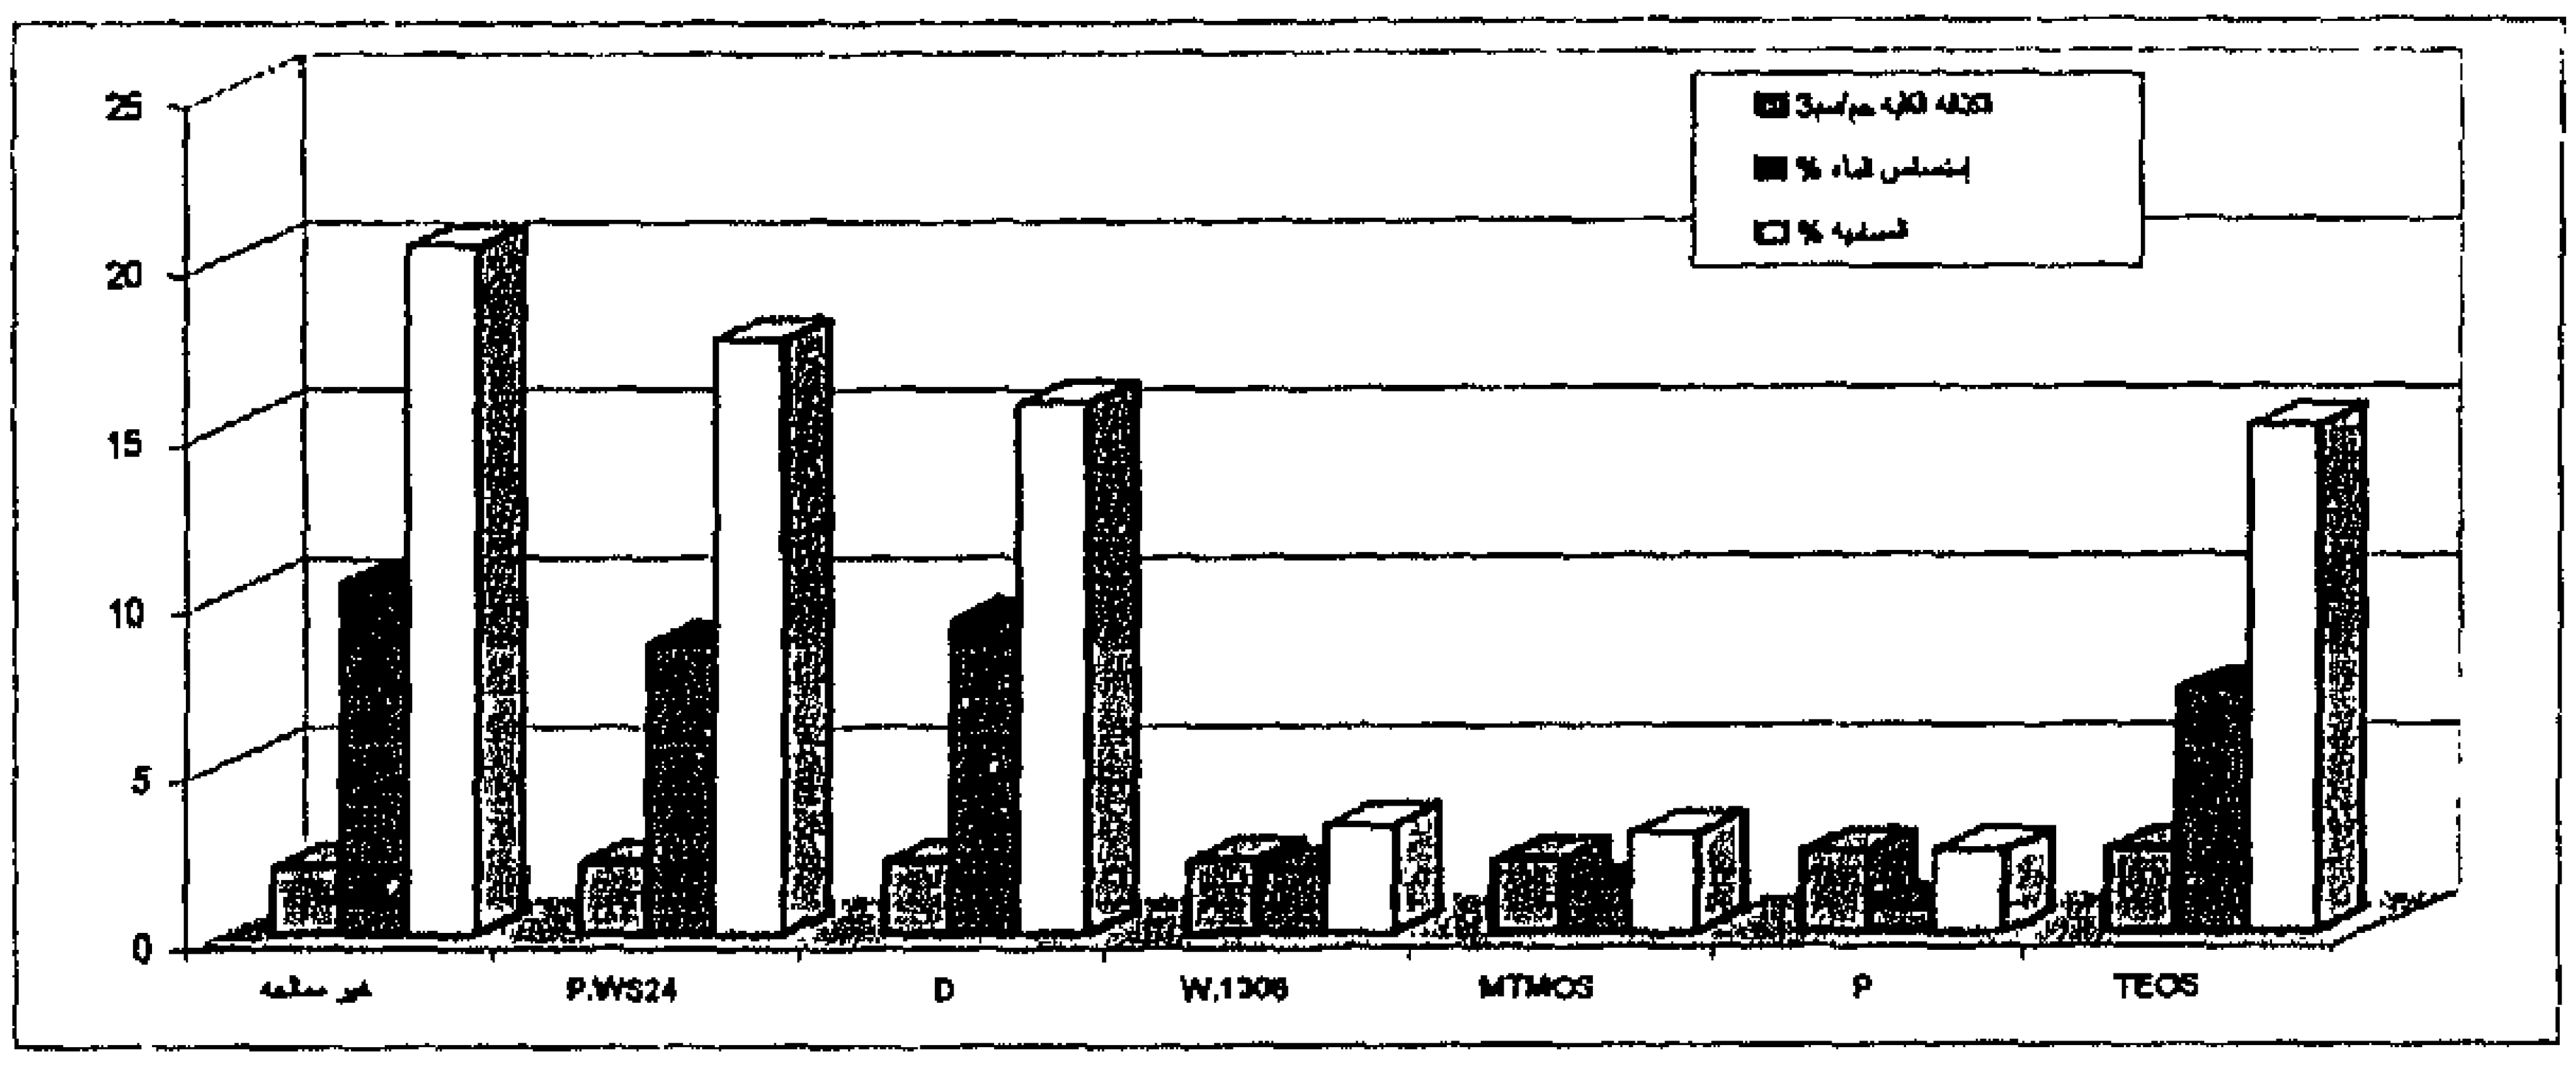
شكل رقم (٧٥) يوضح الخواص الفيزيائية لعينات المونة رقم (٢) بعد إجراء عمليات التقادم الصناعى عليها

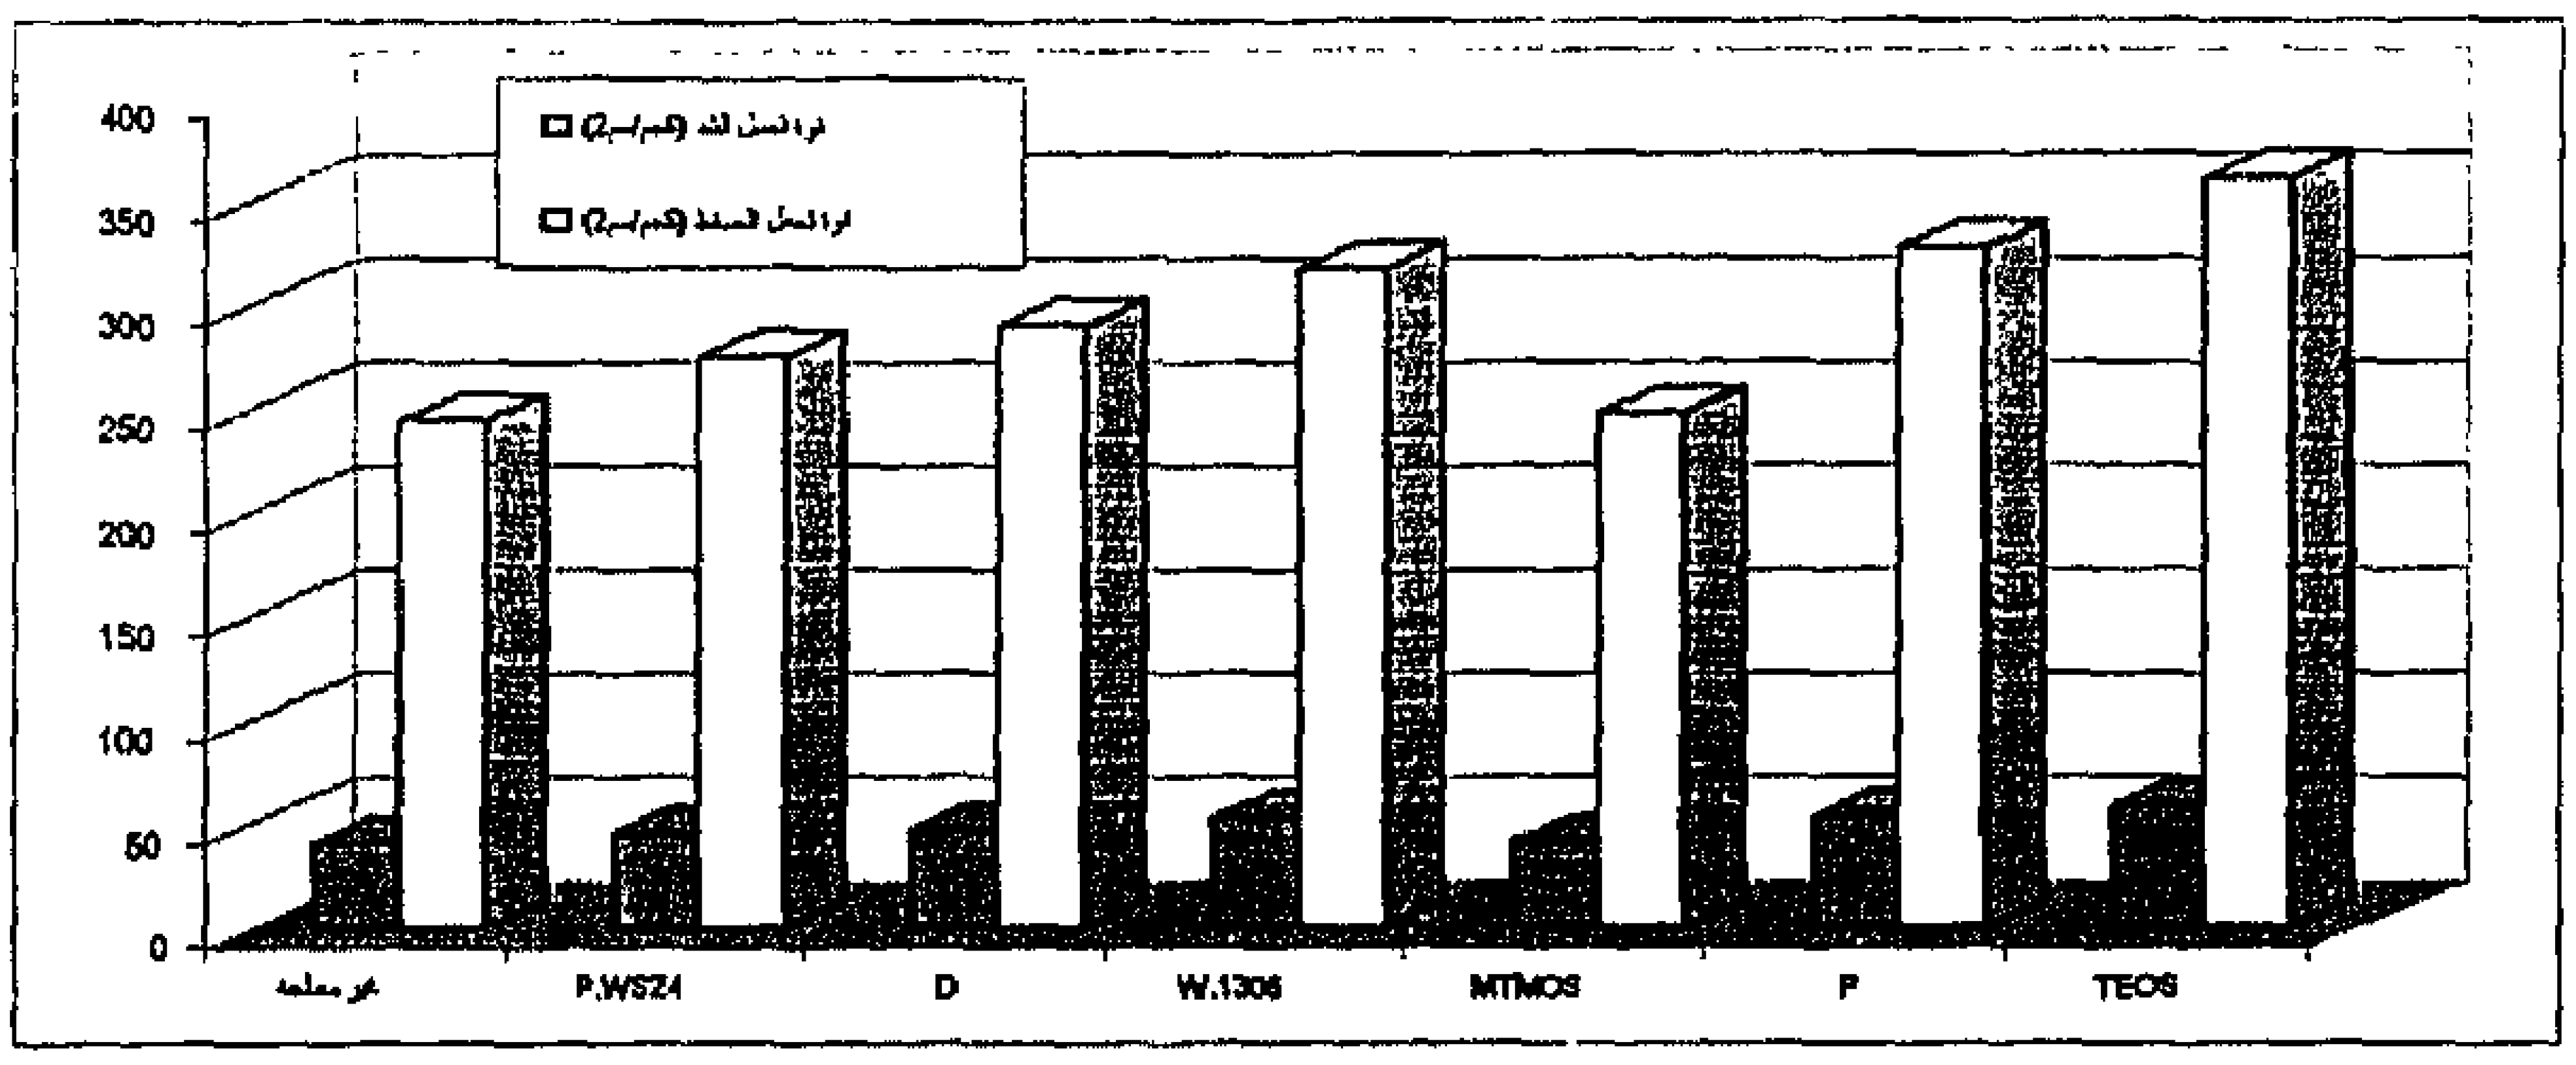
شكل رقم (٧٦) يوضح الخواص الميكانيكية لعينات المونة رقم (٨) بعد إجراء عمليات التقادم الصناعى عليها

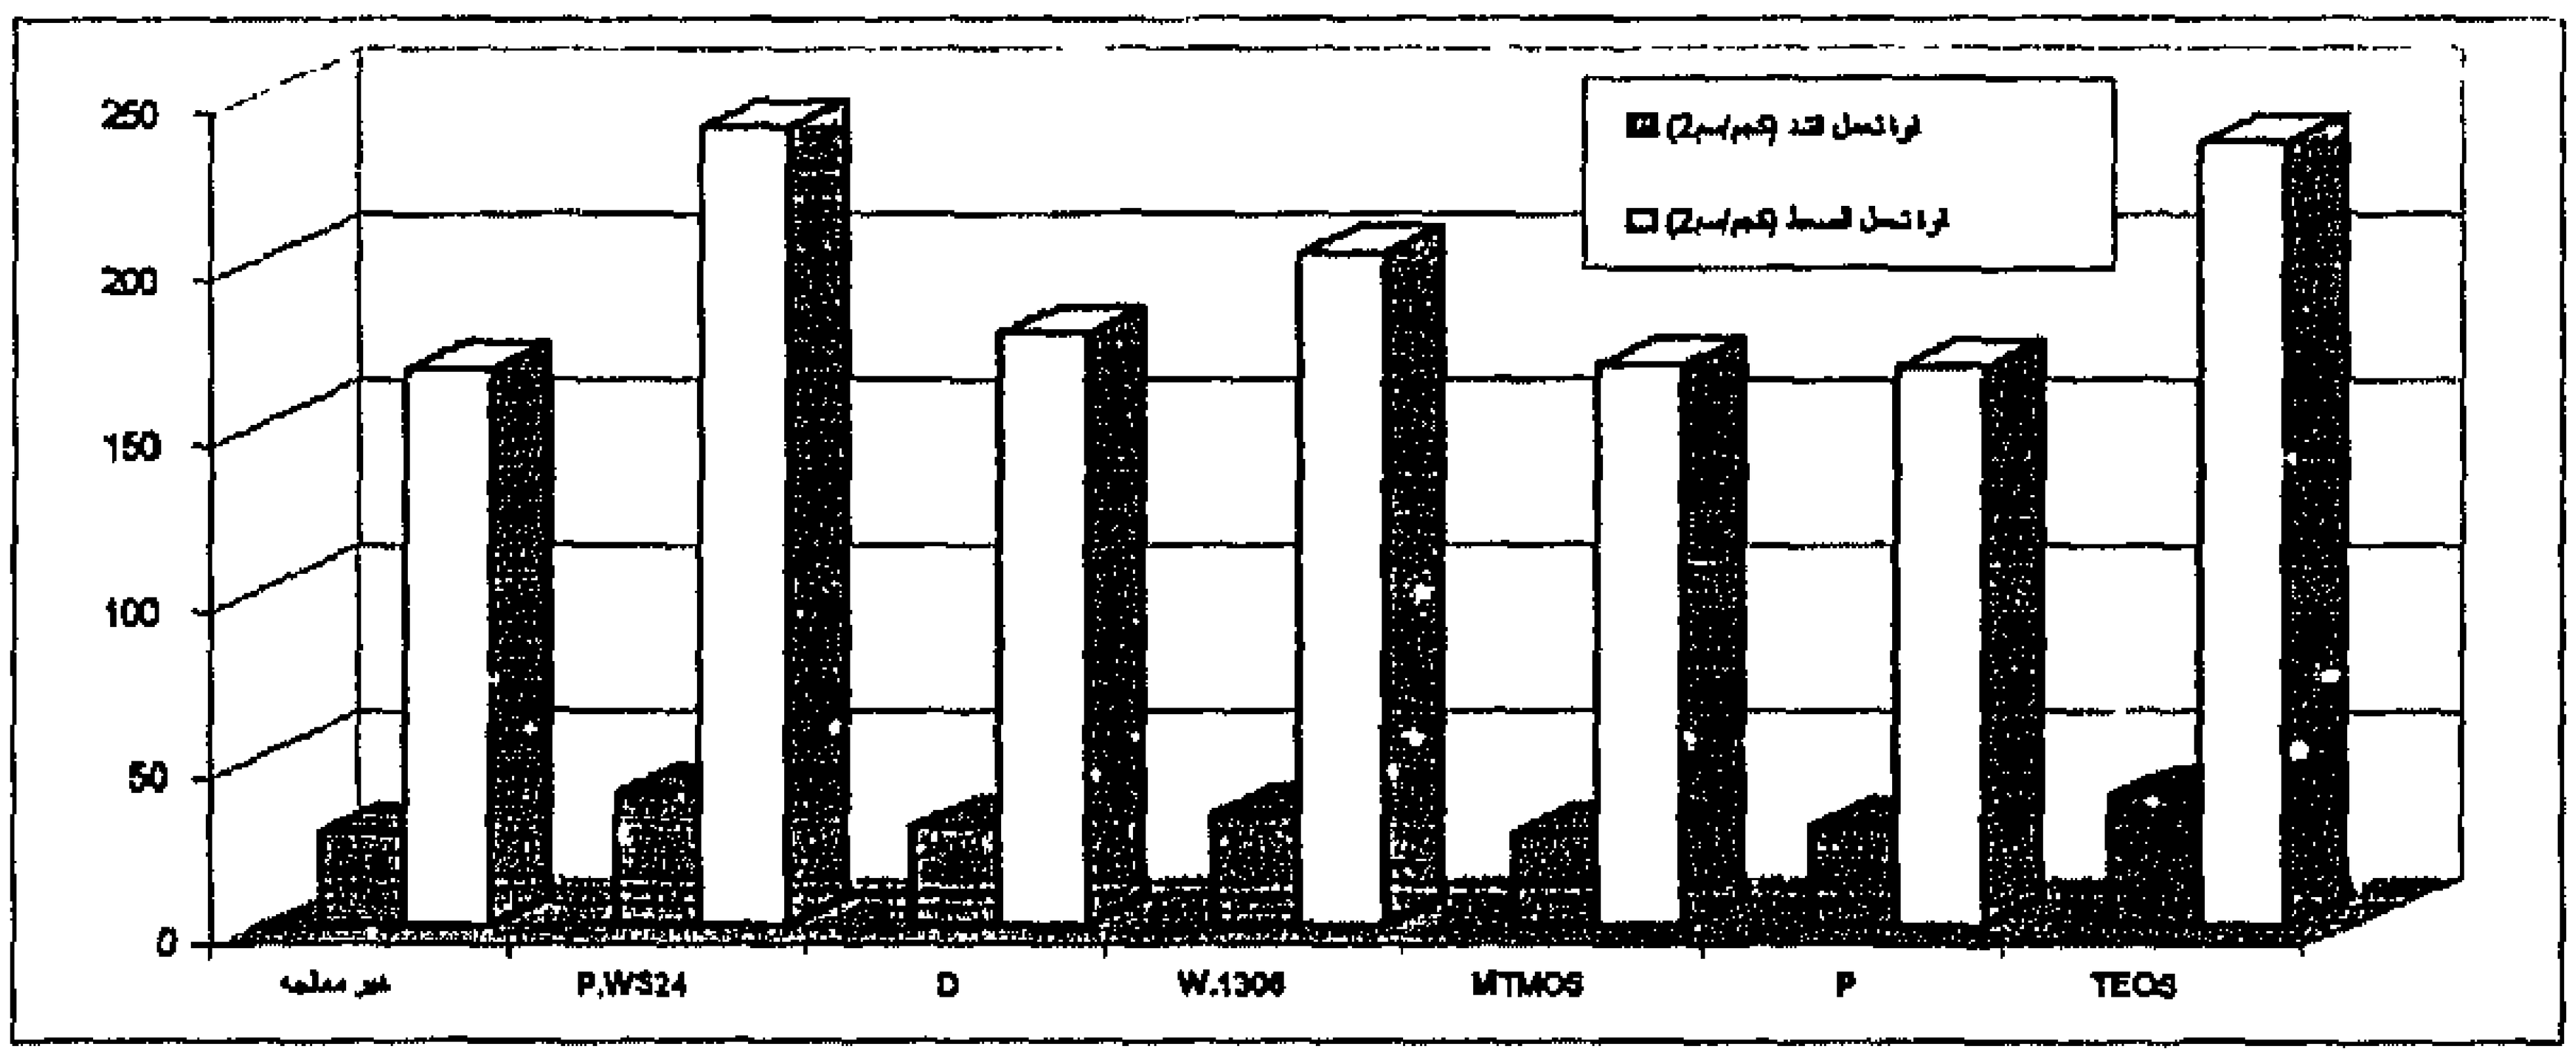
شكل رقم (٧٧) يوضح الخواص الميكانيكية لعينات المونة رقم (٧) بعد إجراء عمليات التقادم الصناعى عليها

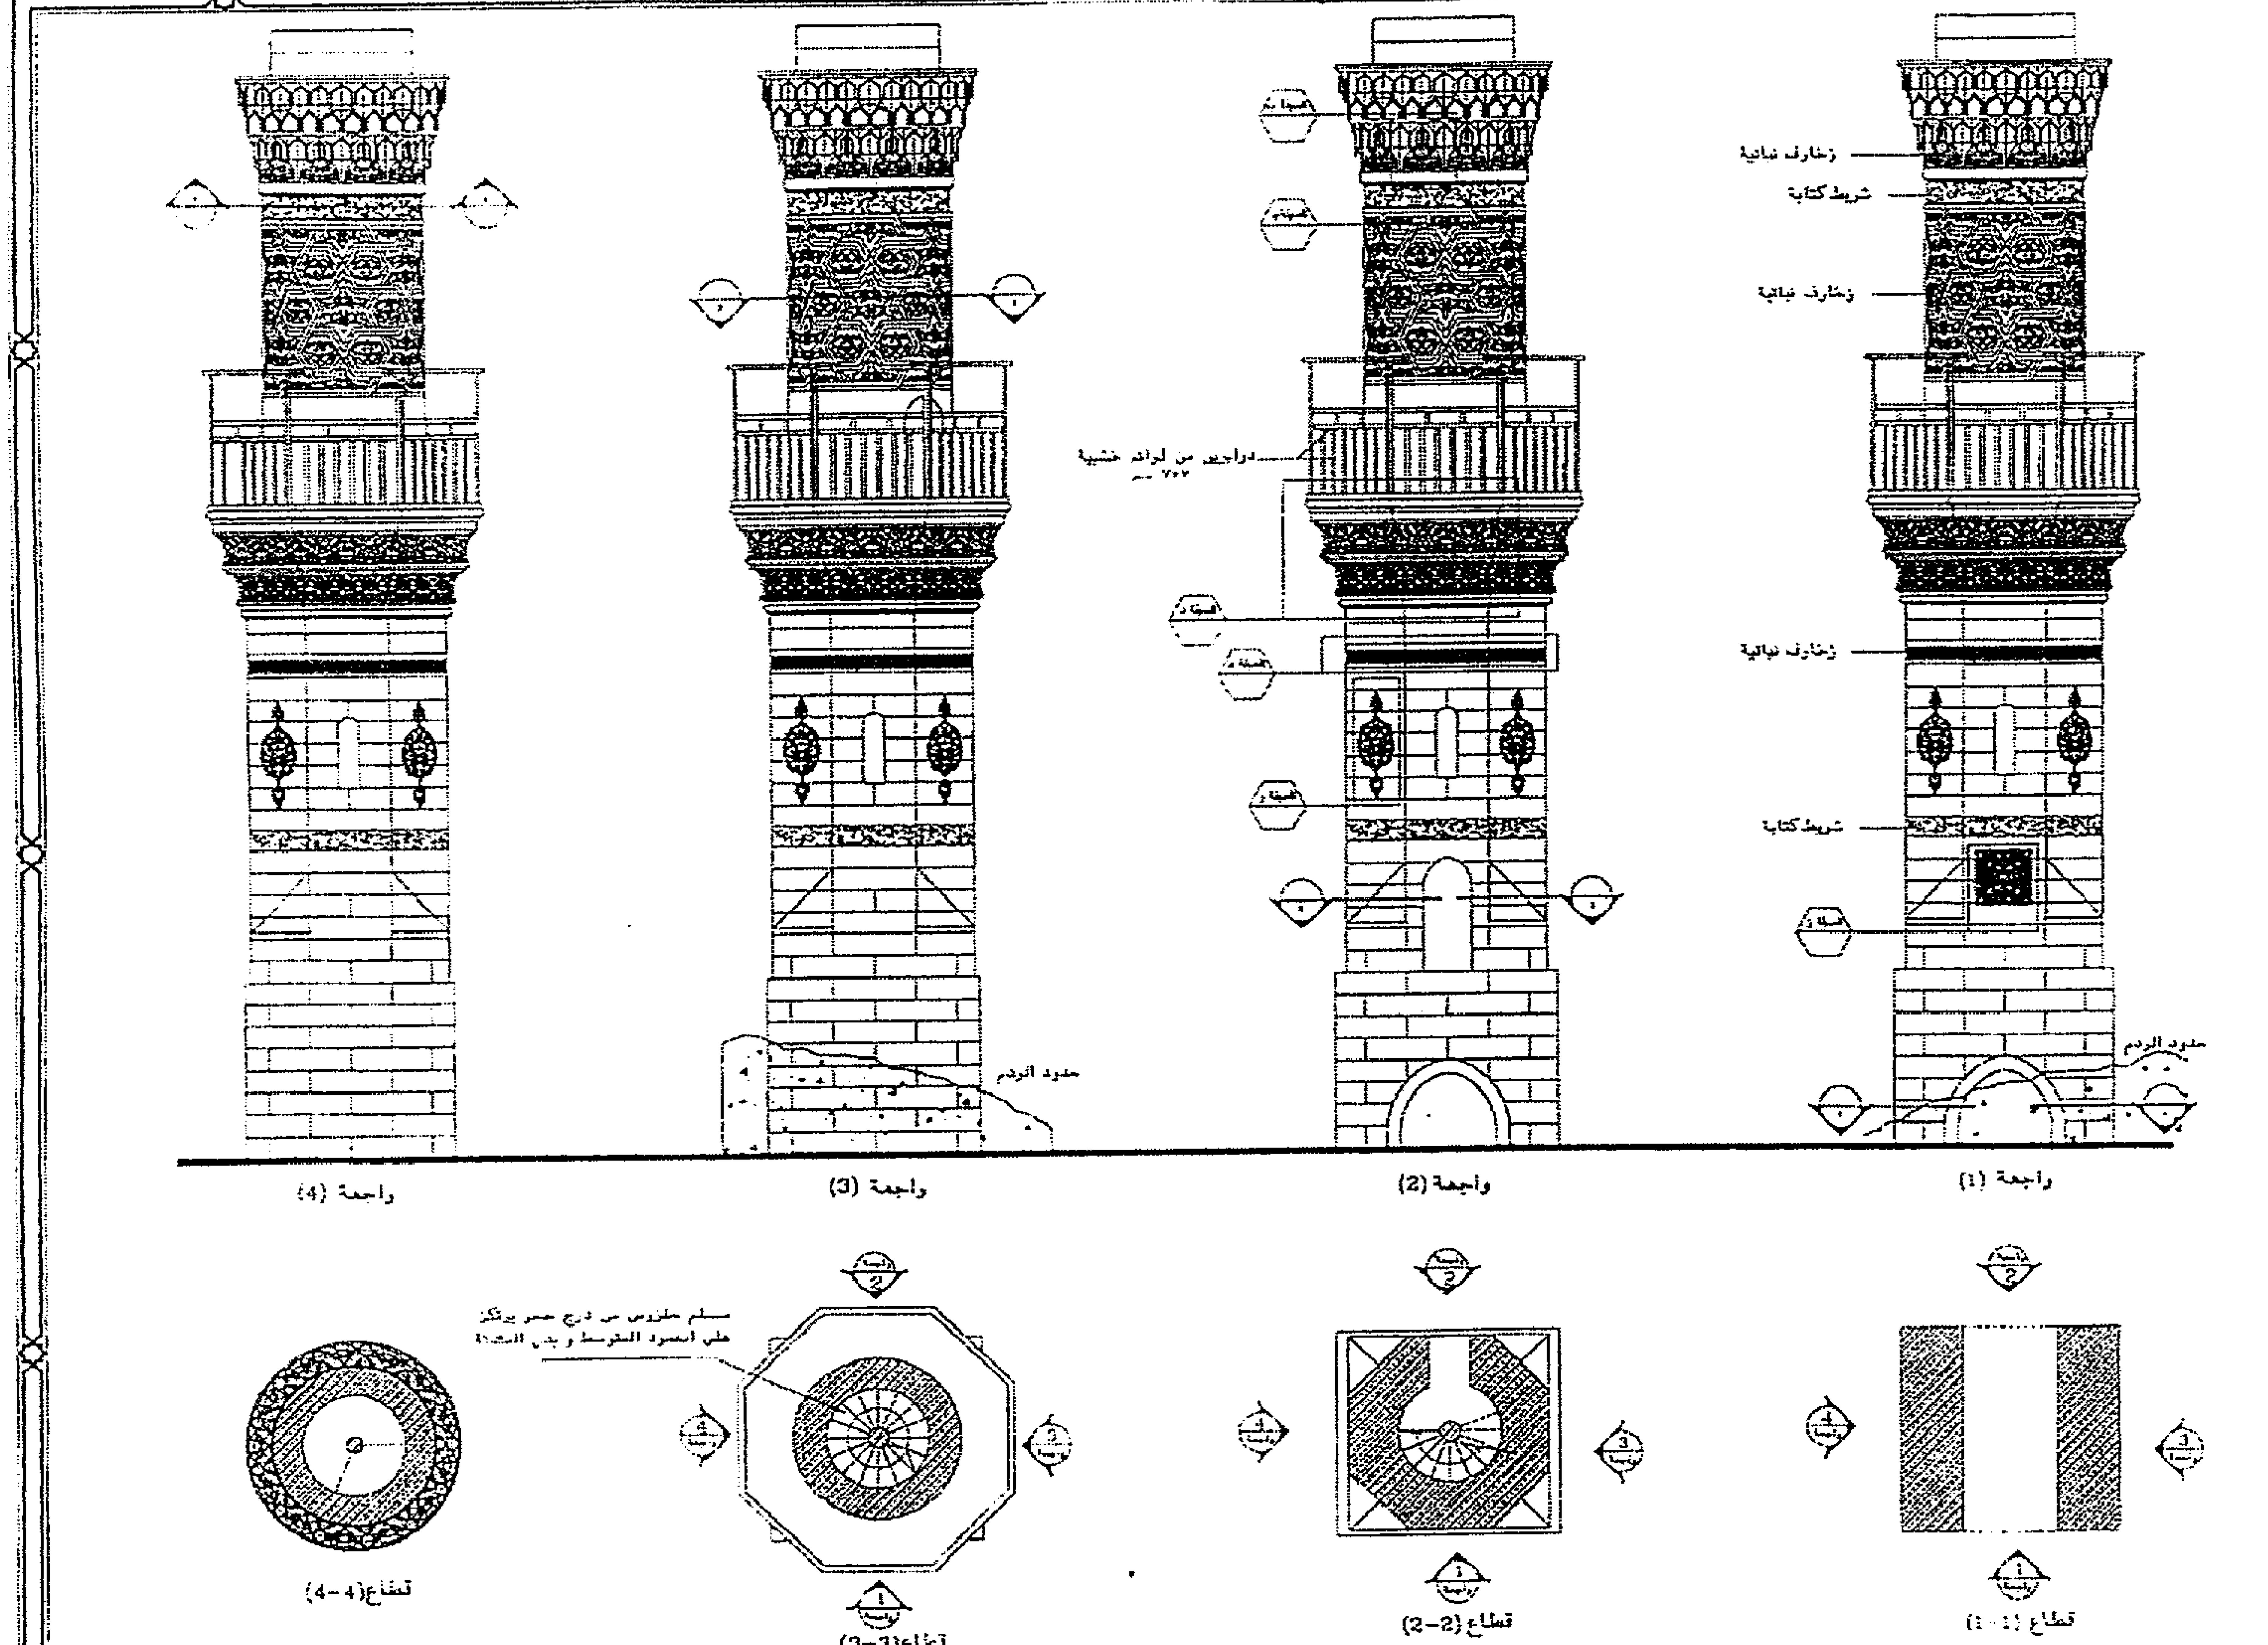
لا توجد أية شواهد على وجود سلم خارجى للمئذنة يصل إلى باب المئذنة ولكن من خلال المصادر التاريخية والأثرية تبين أنه كان يتم الوصول إلى باب المئذنة بواسطة قنطرة حديدية كانت موضوعه بشكل مائل وتصل بين منسوبي الأرض وباب المئذنة وقد تم تثبيتها بإزالة بعض الكتل الحجرية من أسفل باب المئذنة وهذه القنطرة الحديدية غير موجودة الآن ، لذلك تطلبت الضرورة إيجاد وسيلة للصعود إلى باب المئذنة المرتفع عن منسوب الأرض وتم حل هذه المشكلة عن طريق تصميم سلم خارجي يبدأ من الجهة الجنوبية الشرقية بحيث لا يراه الزائر للمئذنة وفى نفس الوقت يكون بعيدا عن الساباط (الممر النافذ أسفل المئذنة) والموجود بمنطقة قاعدة المئذنة والذى يمتد فى الاتجاه (شمال شرق- جنوب غرب) وهو بذلك لن يعوق الحركة من خلال الممر ويلتف هذا السلم المضاف حول البدن من الخارج وينتهى عند باب المئذنة مع مراعاة أن تصميم السلم تم بحيث لا يكون مثبتا فى بدن المئذنة ومستقلا بذاته بجوار المئذنة وحتى لا يظن الزائر أن هذا السلم المضاف أثريا وينتمى إلى التكوين المعماري الأصلي للمئذنة وبذلك نكون قد وقعنا فى خطأ التزوير لذلك فقد تم استبعاد أن يتم عمل هذا السلم من الحجر ويفضل عملة من الحديد غير القابل للصدأ بحيث يتكون من درجات صاعدة ترتكز على ركائز معدنية ويحاط بسياج معدنى بسيط يتلائم مع الشكل المعمارى للمئذنة ويتم دهانه بلون مقارب للون أحجار المئذنة وتظهر حالة المئذنة قبل إزالة طبقات الردم وبعد إزالة طبقات الردم وكذلك تصميم السلم الخاص بالمئذنة من خلال الأشكال أرقام (٧٩) ، (٨٠) ، (٨١) .

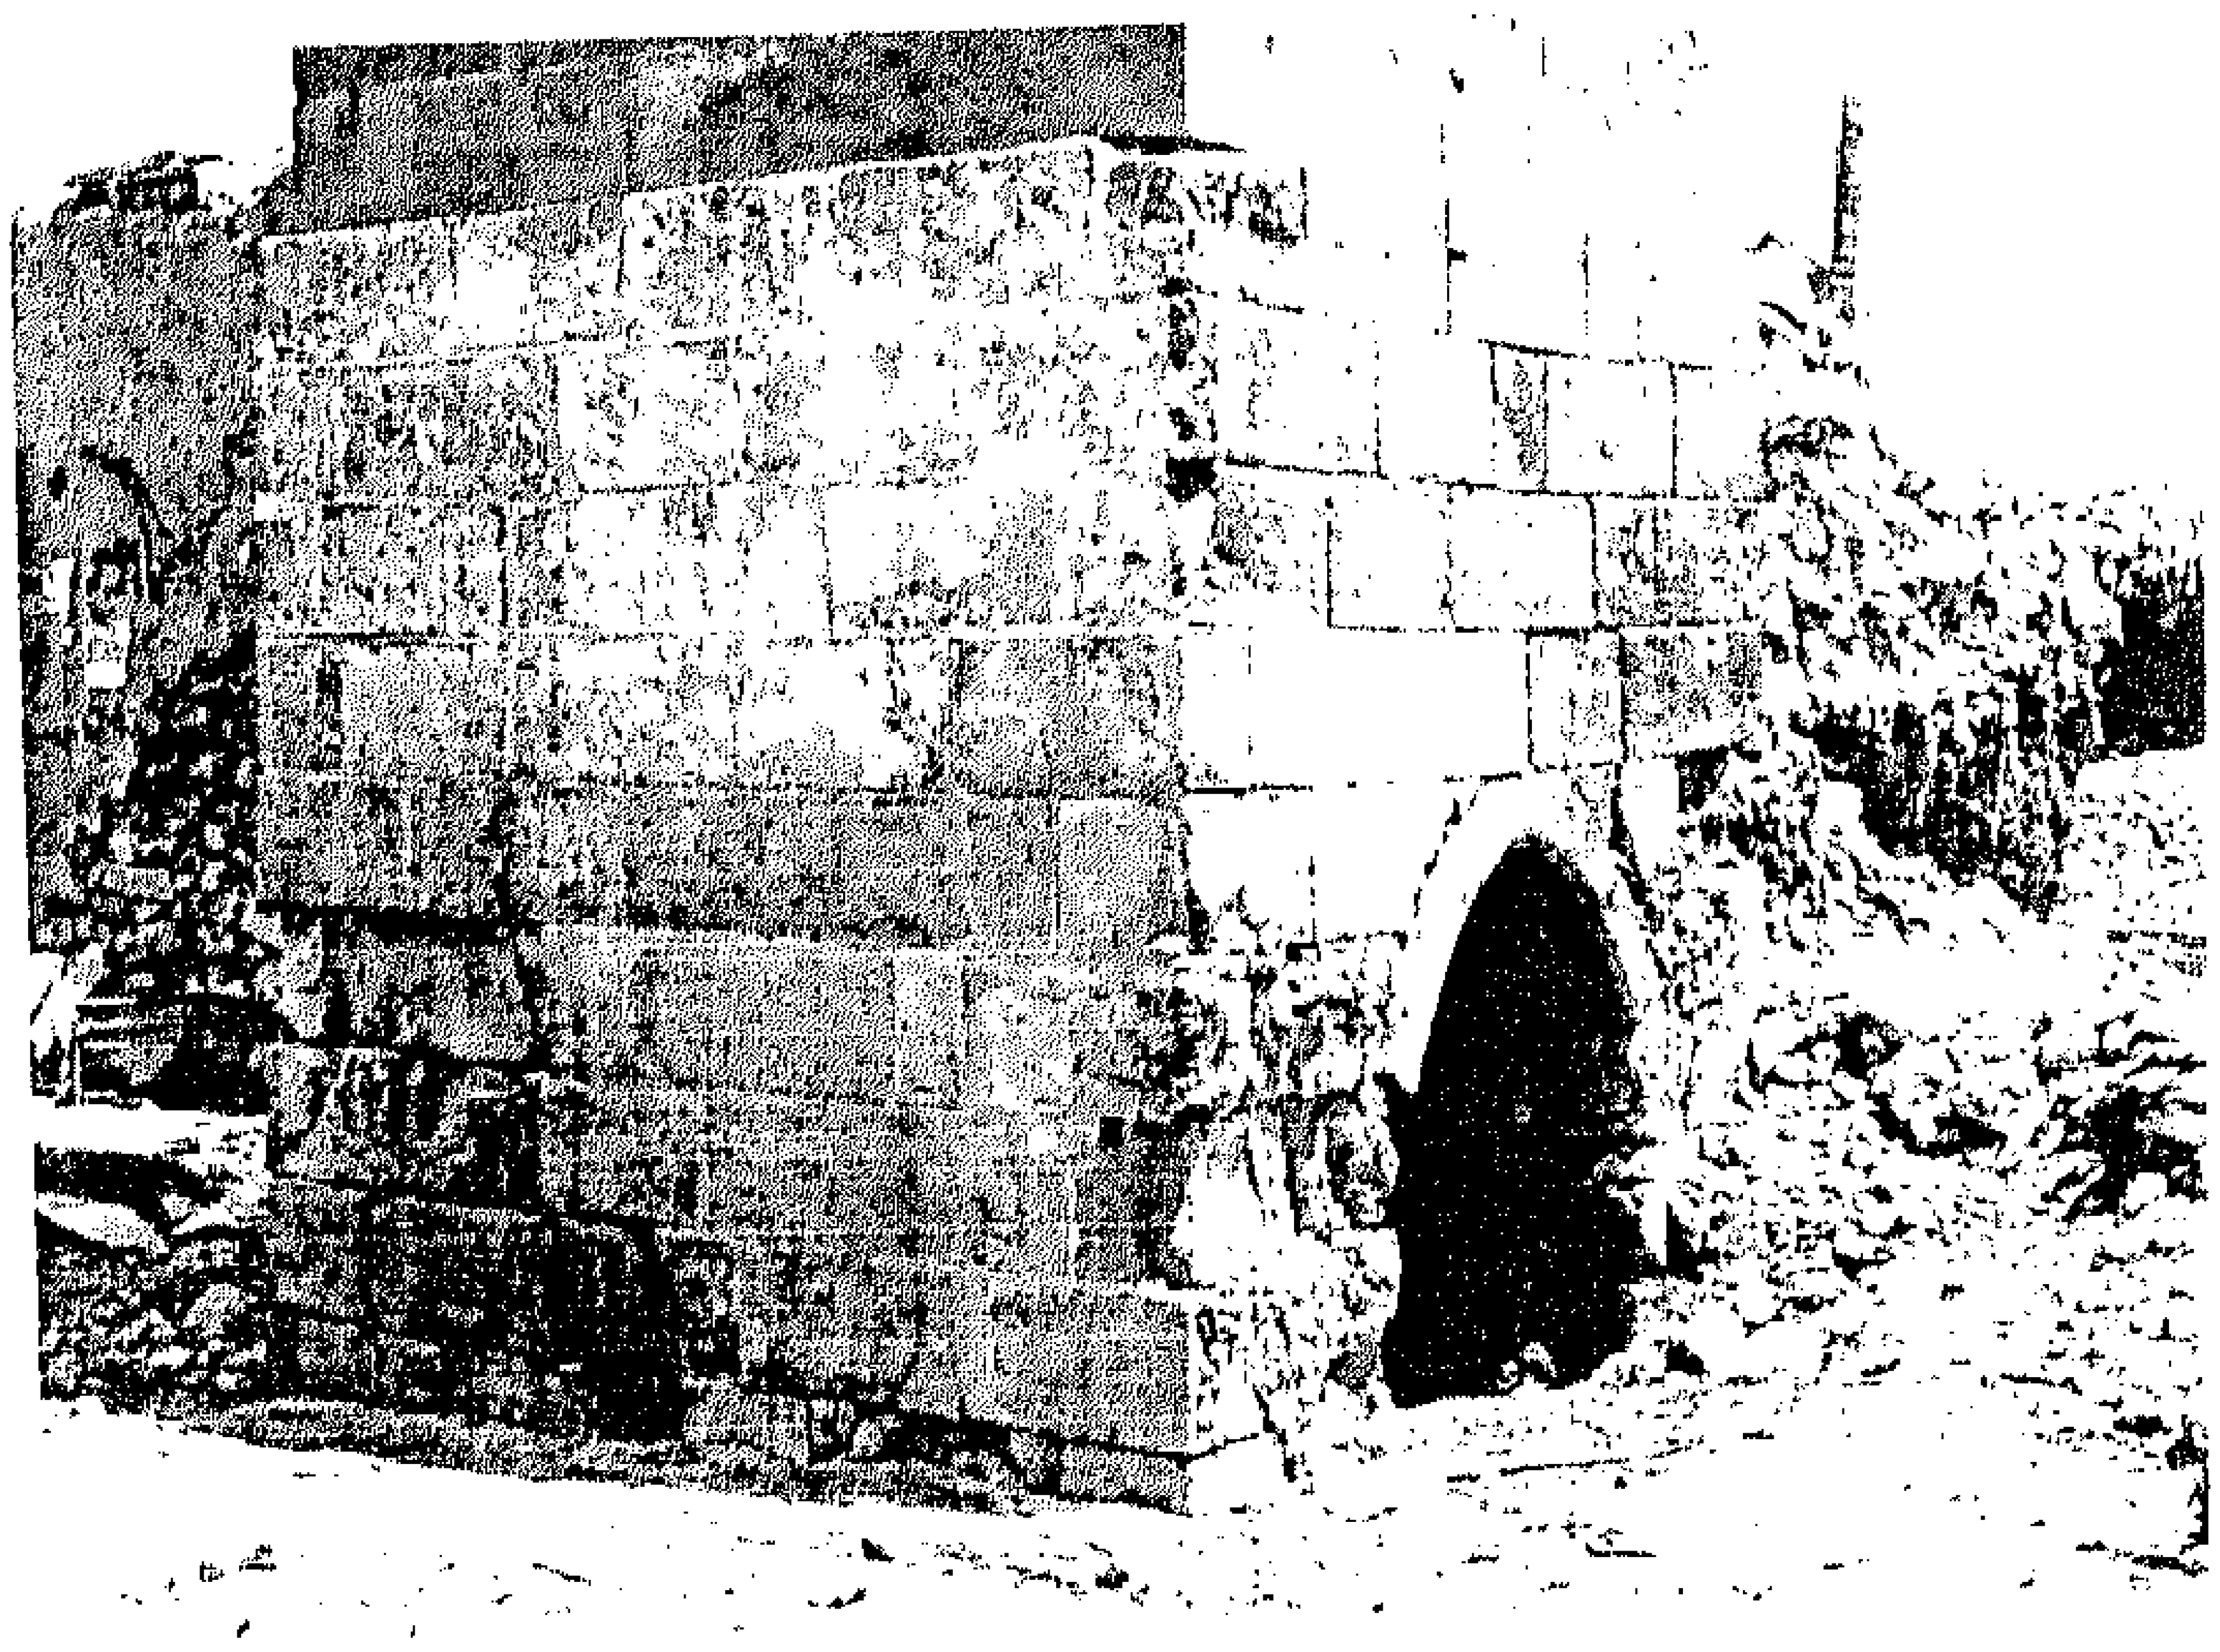
صورة رقم (٢٠٦) توضح الواجهة الشمالية الغربية من قاعدة المئذنة بعد إجراء عمليات الترميم والصيانة ويظهر الفارق بينها وبين الأجزاء الأخرى من المئذنة وكذلك إزالة طبقات الردم وإعادة المئذنة إلى منسوبها الأصلى .
